# Untersuchungsbefund - Nr.: 1417-1/24

**Betrifft:** **Untersuchung von Eisensilikatgranulat**  
gemäß „Metallhüttenschlacken Gütesicherung RAL-GZ 511, Güte-  
und Prüfbestimmungen für Metallhüttenschlacken“, Ausgabe Au-  
gust 2003, für den Einsatz im Straßen- und Wegebau

## **Prüfbericht 0920-2 FEHS23**

Petrographische Untersuchung an  
Gesteinskörnung aus Kupferhüttenschlacke

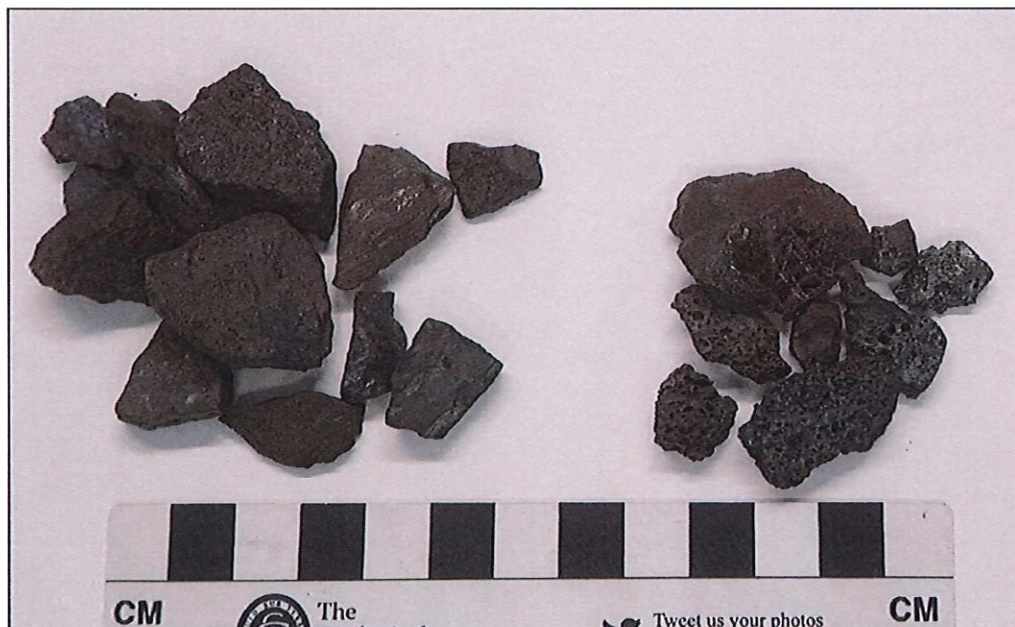
Für die Prüfkörnung 5/22 mm (Probe **2**) zeigten sich generell 3 verschiedene Partikeltypen. Gemäß der visuellen Beurteilung macht die Gruppe der „Dichten Partikel“ die weitaus häufigsten Anteile aus, vgl. Tabelle 1. Diese Partikel treten oftmals plattig auf und zeigen ein mittelloses dichtes Gefüge. Als weiterer Partikeltyp konnten Partikel erkannt werden, an denen eine deutliche Porosität makroskopisch zu erkennen ist. Beispielhaft sind einzelne Partikel der beiden erwähnten Gruppen im Bild 2 dargestellt. Weiterhin finden sich vereinzelt Partikel, die zur Fraktion „Sonstige“ zusammengefasst wurden.

**Bild 2:** Beispielhafte Partikel der Fraktionen der dichten der (links) und der porösen Bestandteile (rechts).
