# Untersuchungsbefund - Nr.: 3611-1/26

**Betrifft:****Untersuchung von Eisensilikatgranulat**

Eisensilikatgranulat CUG

## Prüfbericht 0920-2 FEHS23

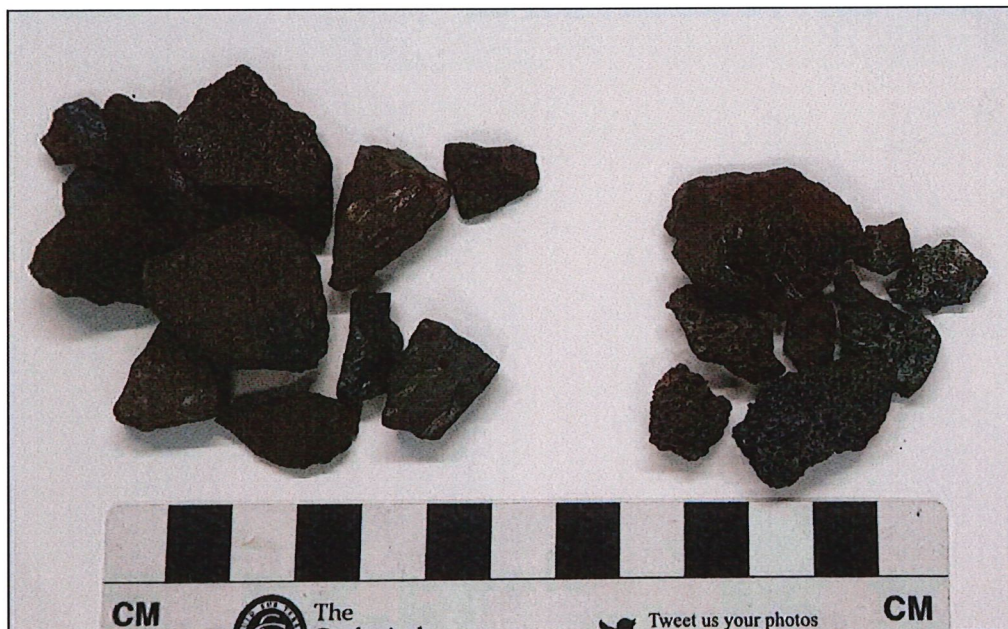
Für die Prüfkörnung 5/22 mm (Probe **2**) zeigten sich generell 3 verschiedene Partikeltypen. Gemäß der visuellen Beurteilung macht die Gruppe der „Dichten Partikel“ die weitaus häufigsten Anteile aus, vgl. Tabelle 1. Diese Partikel treten oftmals plattig auf und zeigen ein mittelloses dichtes Gefüge. Als weiterer Partikeltyp konnten Partikel erkannt werden, an denen eine deutliche Porosität makroskopisch zu erkennen ist. Beispielhaft sind einzelne Partikel der beiden erwähnten Gruppen im Bild 2 dargestellt. Weiterhin finden sich vereinzelt Partikel, die zur Fraktion „Sonstige“ zusammengefasst wurden.

**Bild 2:** Beispielhafte Partikel der Fraktionen der dichten der (links) und der porösen Bestandteile (rechts).
